# Suncor Energy (U.S.A.) Inc.

## Hallazgos de la investigación y acciones de respuesta

**Tipo de evento:** Refinería de Commerce City: Eventos de cierre y clima frío

**Fechas del evento:** 21 de diciembre de 2022 al 3 de enero de 2023

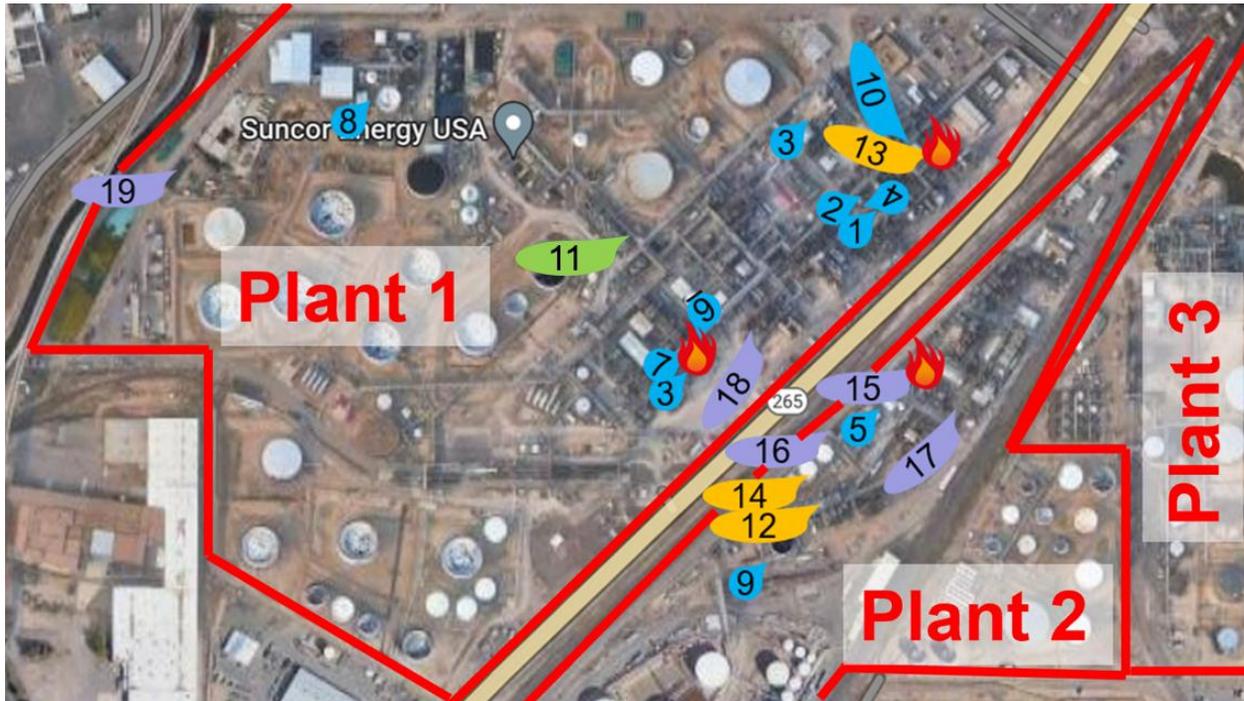
Figura 2. Ubicación de los 19 eventos de cierre y clima frío de la refinería del 21 de diciembre de 2022 al 4 de enero de 2023.

En este documento se aborda cada uno de los 19 Eventos distintos que ocurrieron en la Refinería desde el 21 de diciembre de 2022 hasta el 3 de enero de 2023. Estos eventos se distribuyeron geográficamente en una parte sustancial de la refinería de casi 230 acres (93 hectáreas) y afectaron a las 13 unidades de procesamiento principales de la instalación en las tres plantas operativas. La Figura 2 a continuación muestra las ubicaciones de los Eventos.

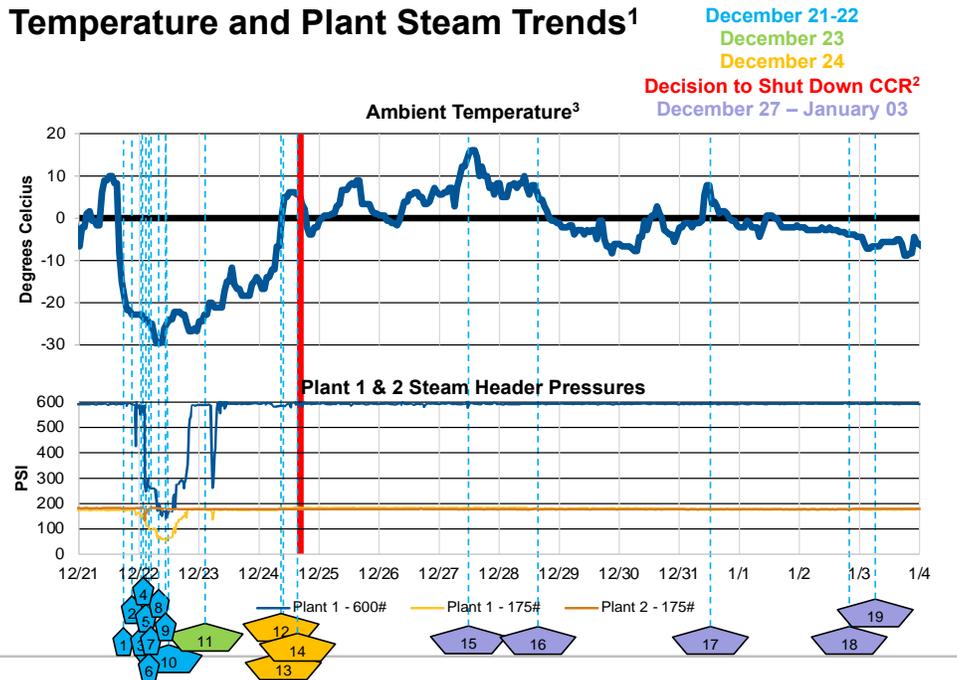
Figura 3., Tendencia de las temperaturas ambiente de las refinerías, tendencias del flujo de las plantas, decisión de cierre (línea roja) y 19 eventos de cierre y clima frío: del 21 de diciembre de 2022 al 4 de enero de 2023.

La Figura 3 muestra dos gráficos con cuatro líneas de tendencia desde el 21 de diciembre de 2022 hasta el 4 de enero de 2023. El gráfico superior muestra la temperatura ambiente experimentada en Denver, Colorado, donde opera la Refinería. El gráfico inferior ilustra la presión del cabezal de vapor en libras por pulgada cuadrada (el “psig”) tanto para la Planta 1 (y 3) como para la Planta 2. La Figura 3 también muestra los 19 eventos incluidos en este informe; consulte la Tabla 2 anterior para conocer el código de colores asociado. La línea vertical roja que se muestra en la Figura 3 indica cuando el equipo de liderazgo de la Refinería decidió cerrar todas las unidades operativas en la Refinería para los Eventos.

1 Times and locations are approximate as of Apr 14<sup>th</sup> 2023.  
2 Red line represents when decision was made to shut down all CCR operating units into safe mode for an extended time period.  
3 Ambient Temperatures taken from the Denver International Airport Weather Station.
